— REHABILITACIÓN DE FACHADA · 2013 — 2018

# Tower W69

Remodelación integral de envoltente

— ESTADO PREVIO · OCTUBRE 2013

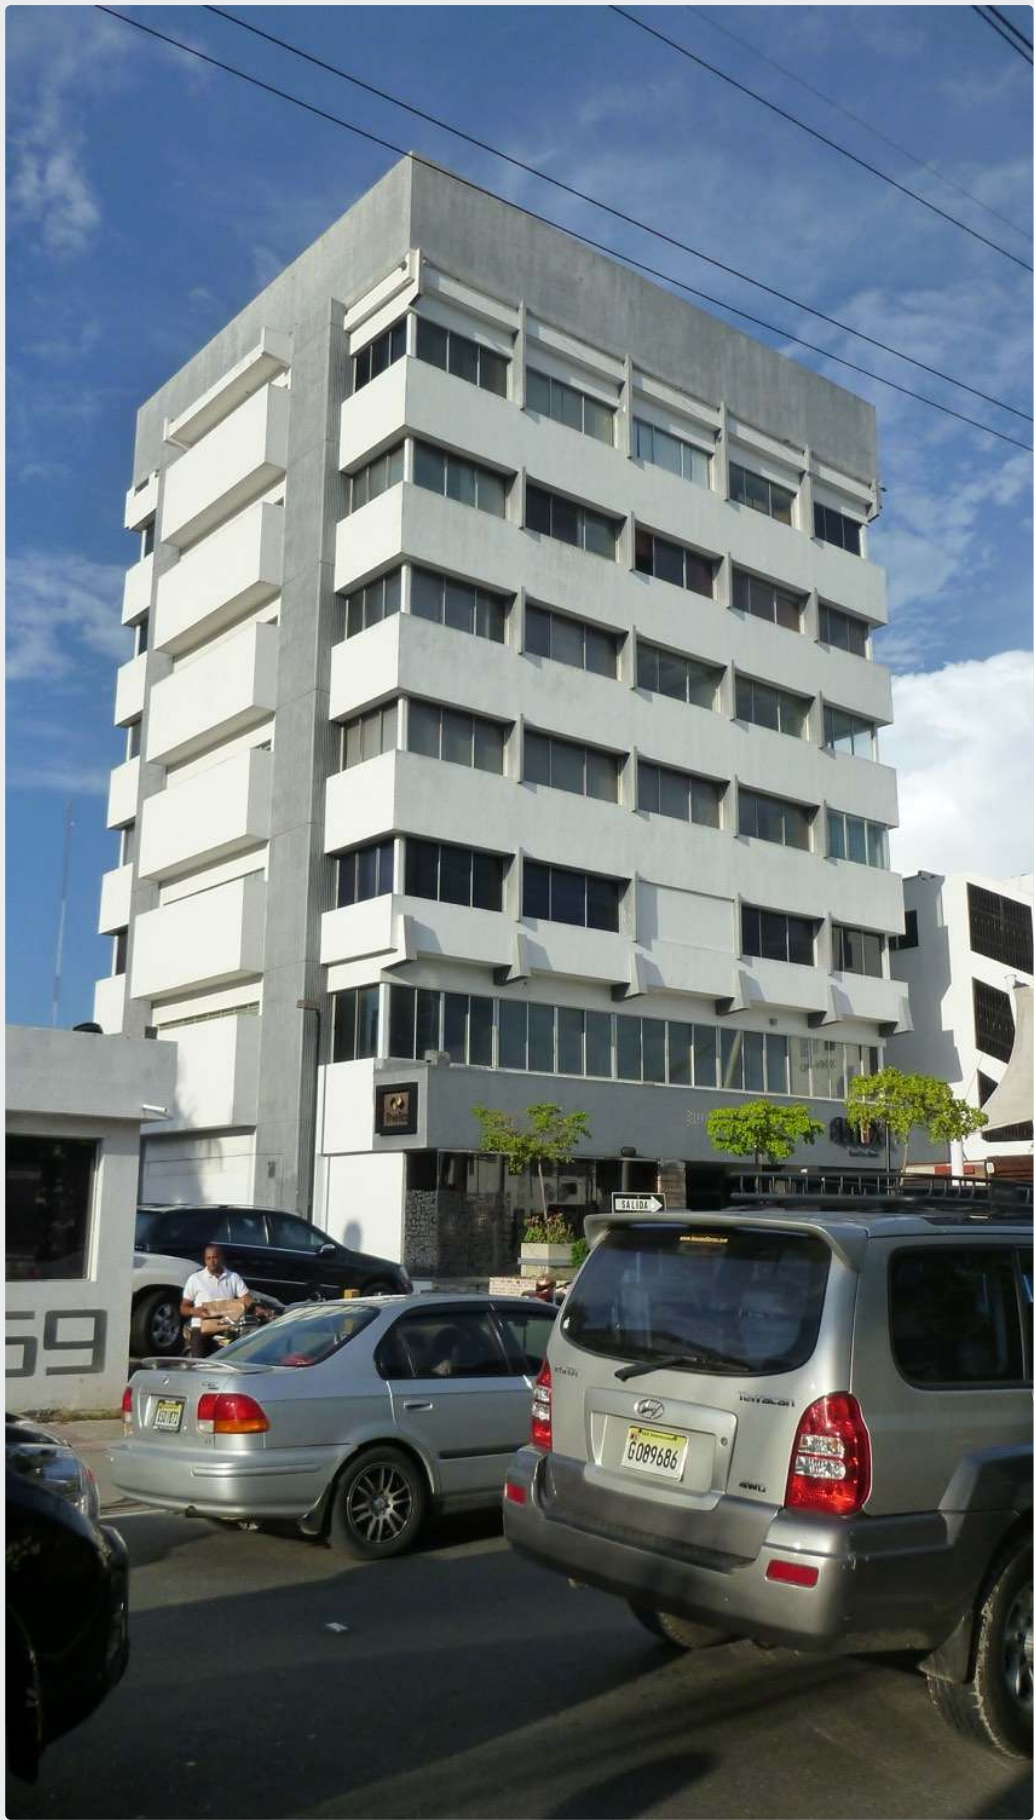
Vista desde la avenida. El muro perimetral con el número 69 es el único signo de identidad del inmueble.

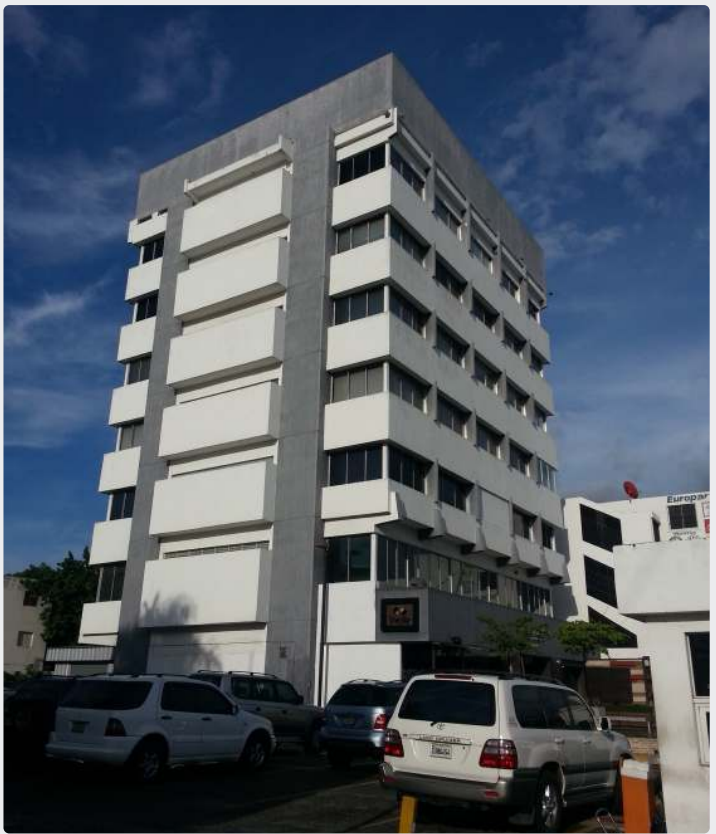
La fachada original resolvía el vano con ventanería corredera de aluminio recortada dentro de antepechos ciegos y protegida por aleros corridos de hormigón. Ese recurso, correcto en su momento, fragmentaba la lectura del volumen en ocho franjas independientes: el edificio se leía como ocho plantas apiladas y nunca como una sola pieza.

Fachada principal. Los aleros corridos de hormigón dividen el volumen en ocho bandas autónomas.

**La banda.** Aleros y antepechos fragmentados se sustituyen por un sistema continuo que alterna franjas de vidrio de control solar con antifaces opacos a la altura del forjado. La ventana deja de ser un hueco recortado y pasa a ser una línea horizontal ininterrumpida.

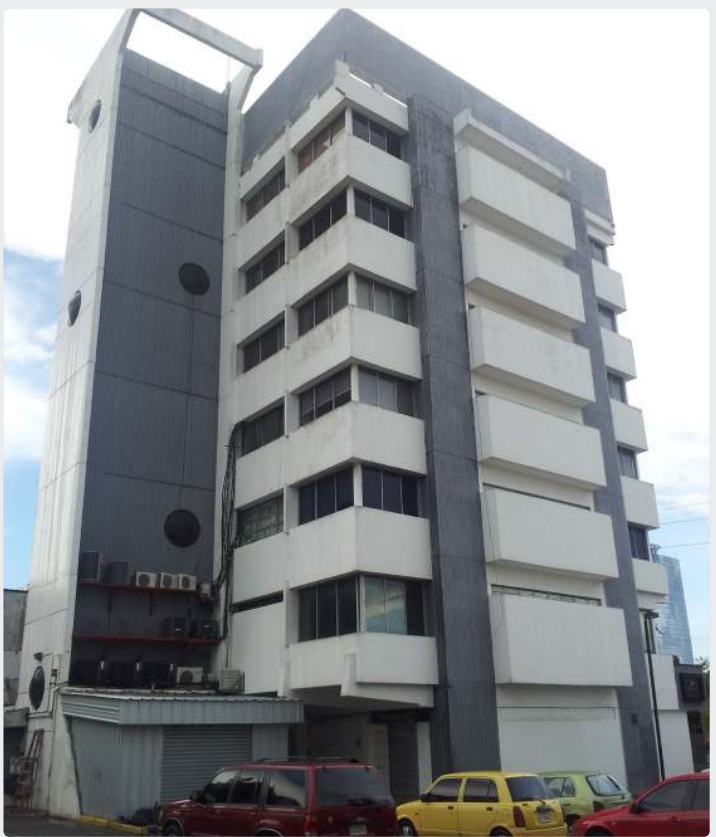
Las condensadoras de climatización colgaban directamente del paramento posterior, sin ducto ni celosía, y la marquesina de planta baja se había resuelto con chapa metálica sobre una estructura añadida. Hacia la avenida, el zócalo era ciego e indiferente.

Núcleo de circulación y fachada posterior. Condensadoras ancladas al paramento y marquesina de chapa sobre estructura añadida.

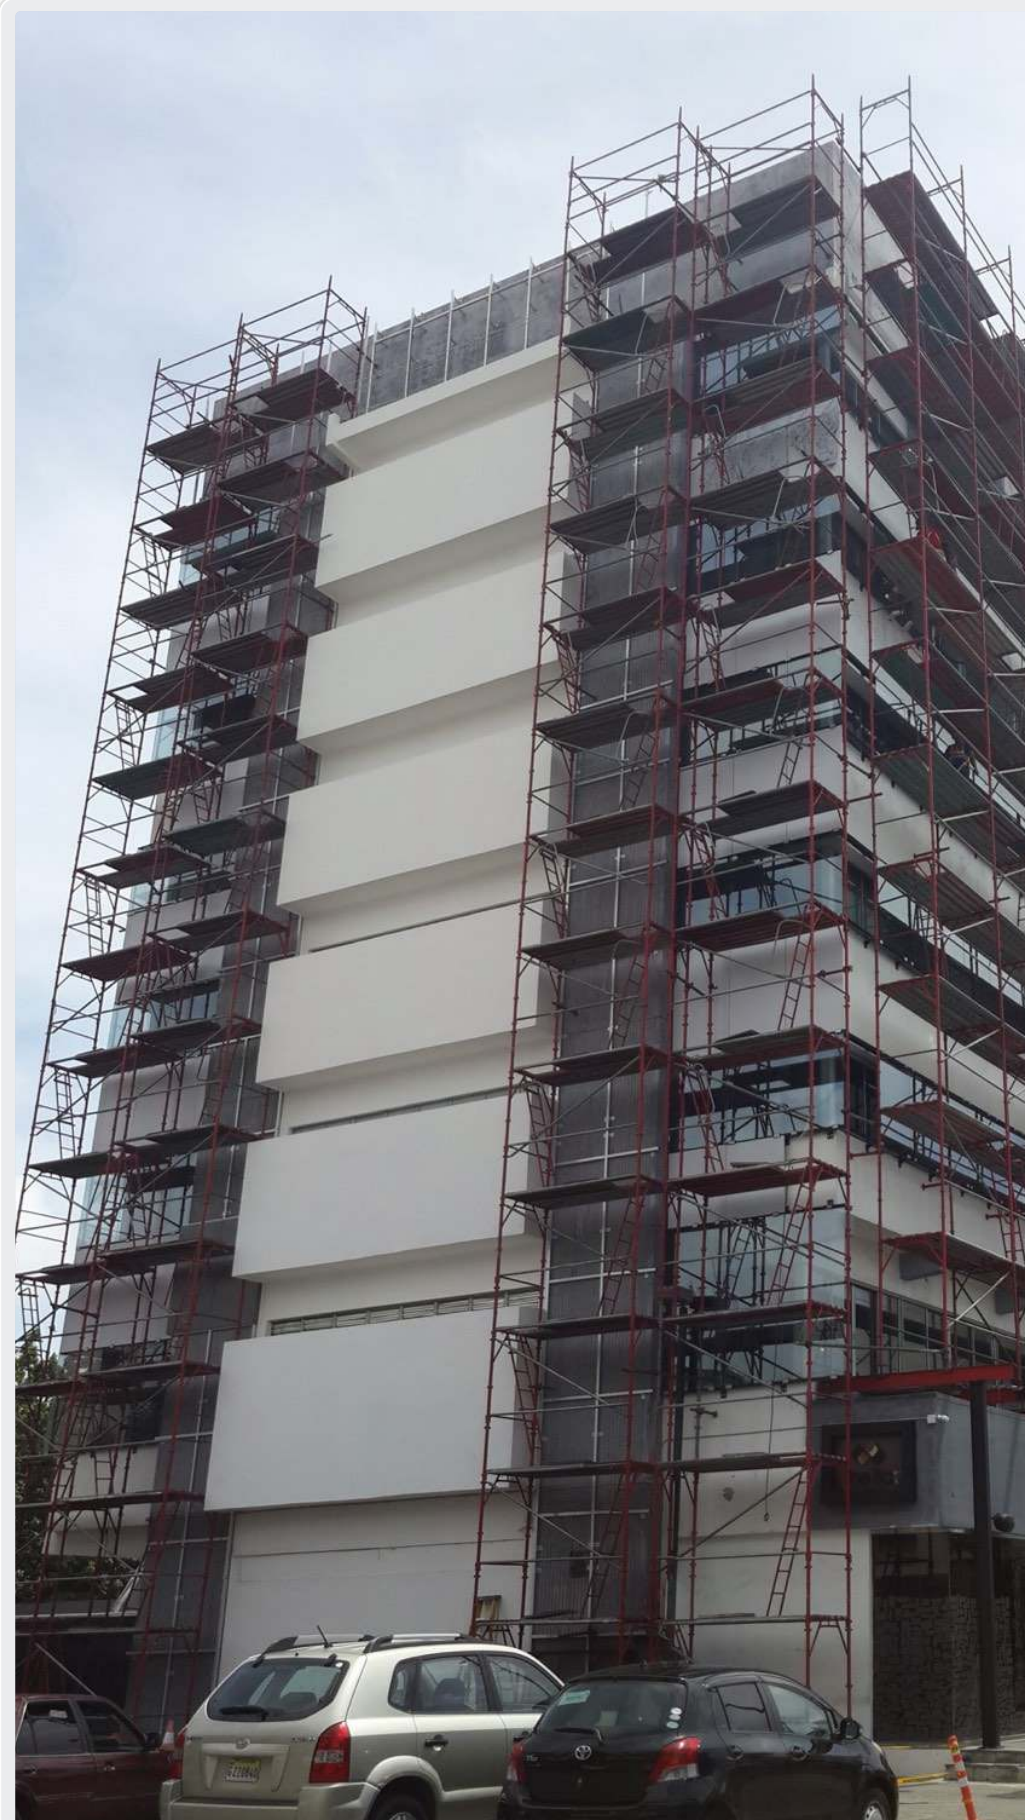
Agosto 2014. Andamiaje perimetral integral. El edificio se convierte en un solo frente de trabajo sin interrumpir su operación.

**Agosto 2014.** Se monta un andamiaje tubular perimetral que envuelve las cuatro caras en su altura completa. El edificio deja de ser cuatro fachadas para convertirse en un único frente de trabajo continuo y accesible. Desde esa plataforma se ejecutan el desmontaje de la ventanería original y la demolición selectiva de los aleros de hormigón, liberando el canto de forjado sobre el que se anclará el nuevo sistema.

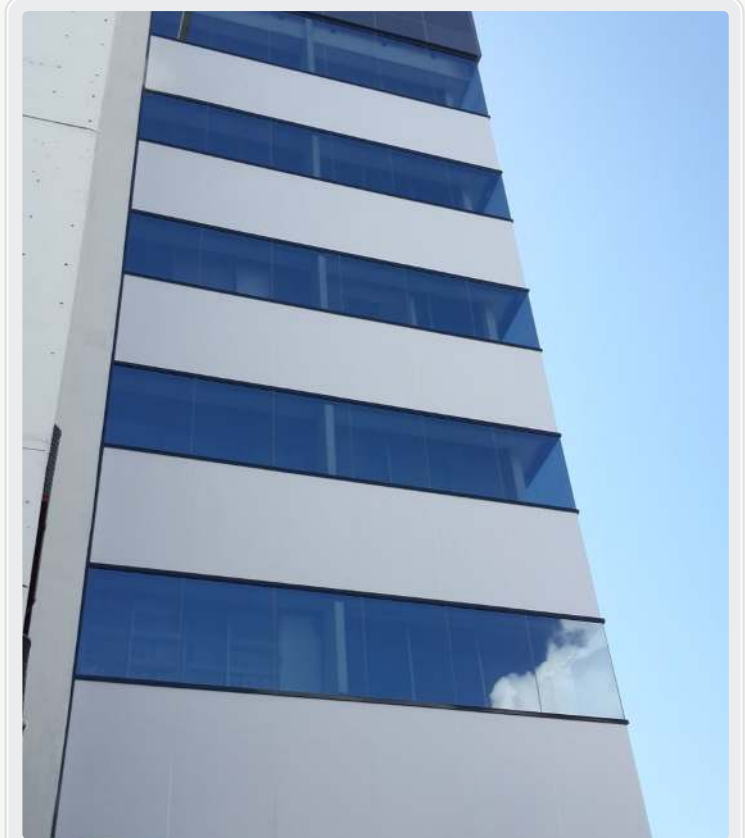
Noviembre 2014. Muro cortina montado. La alternancia vidrio-antepecho aparece por primera vez como línea continua.

**Noviembre 2014.** Se completa el montaje del muro cortina: perfilaría de aluminio anclada al canto de losa, vidrio de control solar en las franjas visuales y panel opaco en las de antepecho. La fachada nueva aparece completa y limpia antes de tocar un solo elemento del interior.

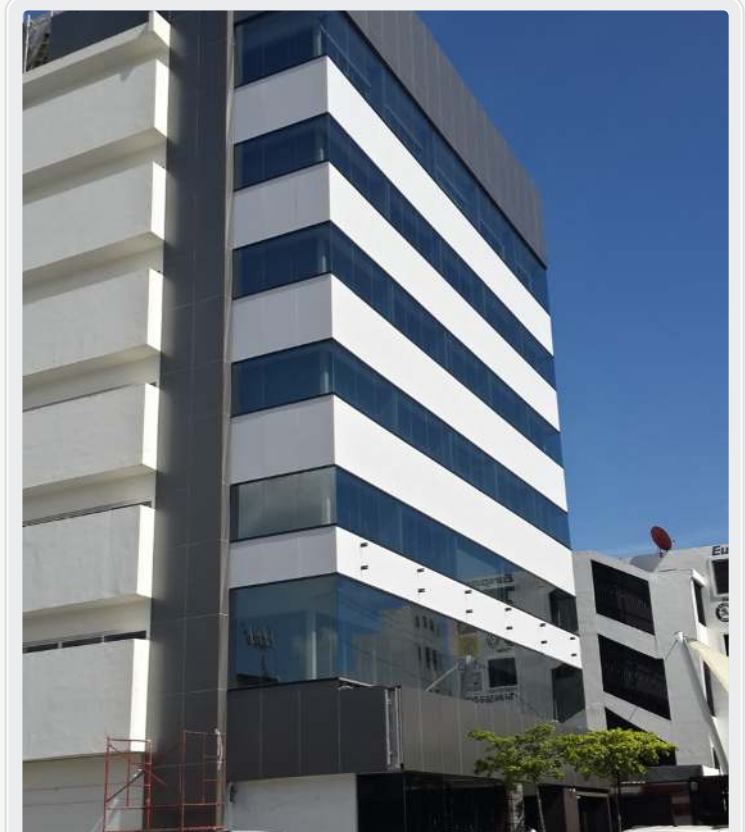
Diciembre 2014. La costura: revestimiento grafito ya colocado junto al lateral aún original. El antes y el después en una misma toma.

**Diciembre 2014.** Se revisten las aletas y la coronación con panel compuesto de aluminio gris grafito. Las tomas de esta fase registran el momento más elocuente del proyecto: la costura entre el paramento ya intervenido y el lateral todavía original. Los dos edificios, el que fue y el que será, conviviendo unas semanas en la misma esquina.
